# Rapport

Accident survenu le **13 août 2010**  
sur l' **aérodrome de Paris Le Bourget (93)**  
à l' **avion Dassault Aviation Mystère Falcon 50**  
immatriculé **F-HAIR**  
exploité par **Natixis Lease SA**

**BEA**

Bureau d'Enquêtes et d'Analyses  
pour la sécurité de l'aviation civile

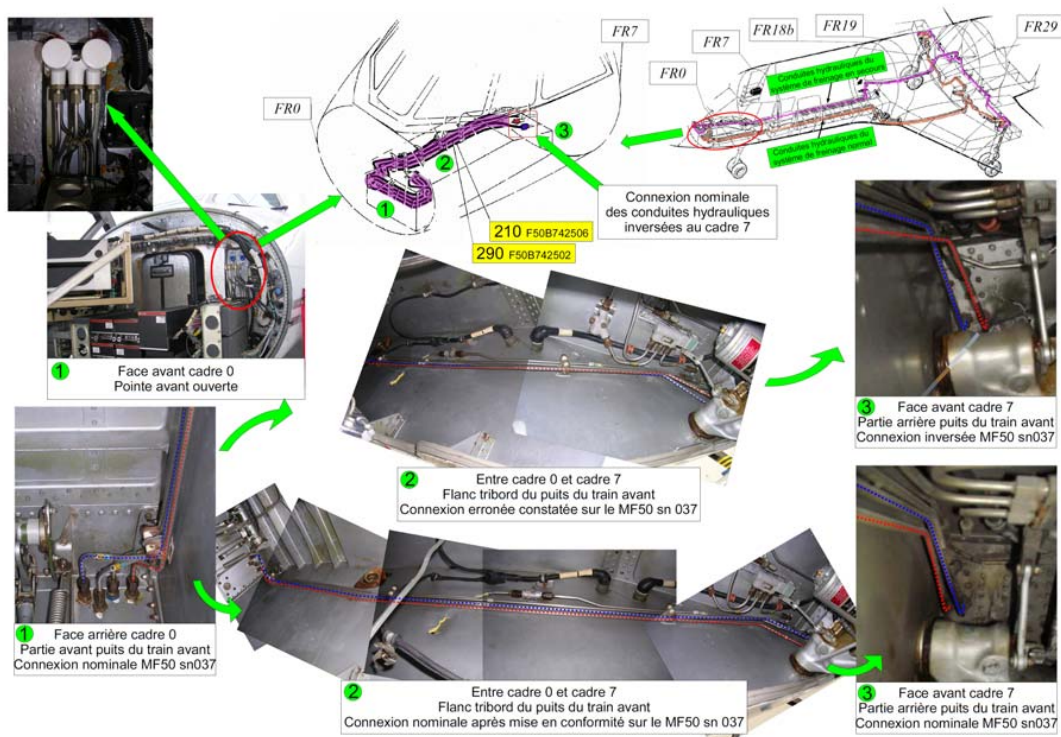
Figure 3

Les conduites du système de freinage secours partent du corps du distributeur hydraulique dédié au freinage secours. Ce distributeur est placé sur la partie gauche du cadre 0 (voir figure 3). Ces conduites se dirigent vers la partie droite du cadre puis le traversent pour aboutir dans la partie avant du puits du train avant. Elles parcourent le flanc tribord du puits du train avant du côté droit. Elles traversent le cadre 7, la partie arrière du puits de train avant et poursuivent vers l'arrière au dessous du plancher de la cabine jusqu'à la traversée de la cloison à l'interface avec la baie hydraulique située entre les cadres 18 et 19. Elles aboutissent à la couronne hydraulique du bloc-frein de chaque train principal.

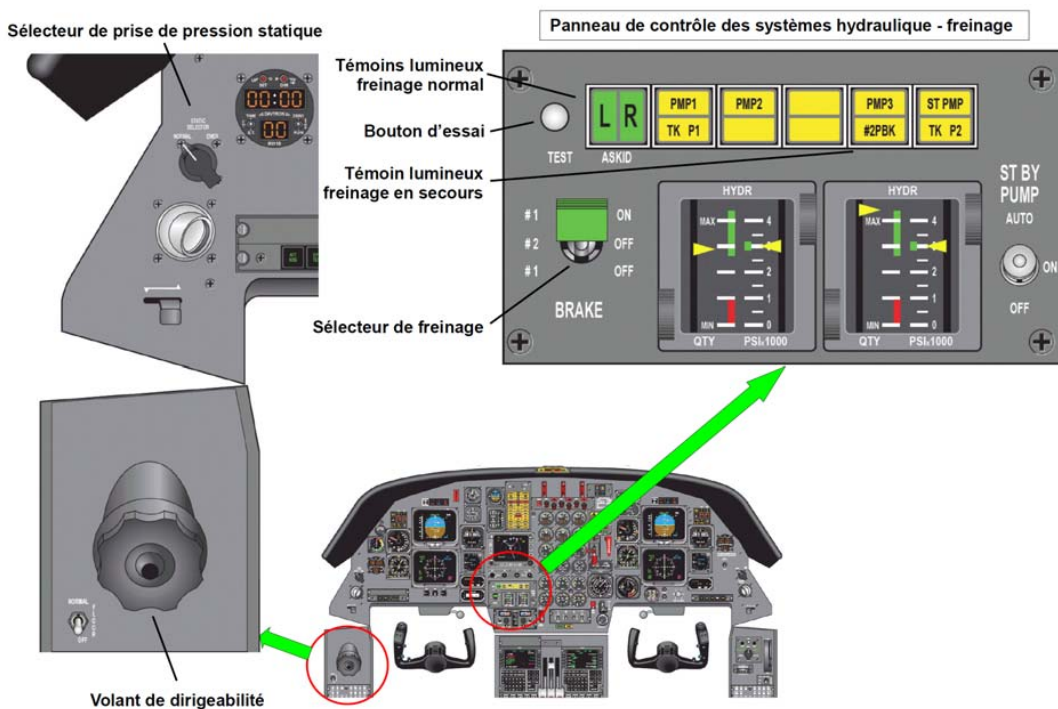
Figure 4

Le panneau de contrôle et d'affichage du système hydraulique est situé sur le panneau frontal du poste de conduite. Ce panneau présente les contrôles et les témoins lumineux d'alerte qui concernent le système de freinage. Le sélecteur de freinage indique pour chacune des trois positions (voir figure 4) :

Au dessus de ce sélecteur, l'activation des témoins lumineux de couleur vert L et R indiquent que le système de freinage normal est en pression et le côté de l'action. Les témoins lumineux L et R s'activent respectivement lorsque de chaque côté la pression augmente et dépasse 600 PSI et s'éteignent lorsque la pression diminue en dessous de 400 PSI. Il n'y a pas d'indication équivalente pour le système de freinage secours.

Le témoin lumineux de couleur ambre « #2PBK » s'allume de manière permanente lorsque le frein de parc est actionné ou que l'on freine en utilisant le circuit numéro 2 (circuit secours). Il clignote lorsque la pression de l'accumulateur descend en dessous de 1200 psi : cela signifie qu'une dernière utilisation de ce dernier est encore possible.
